# Sanierung Gründerzeit- gebäude Eberlgasse auf Passivhausstandard

Berichte aus Energie- und Umweltforschung

## 3/2015

Wien, Juni 2014

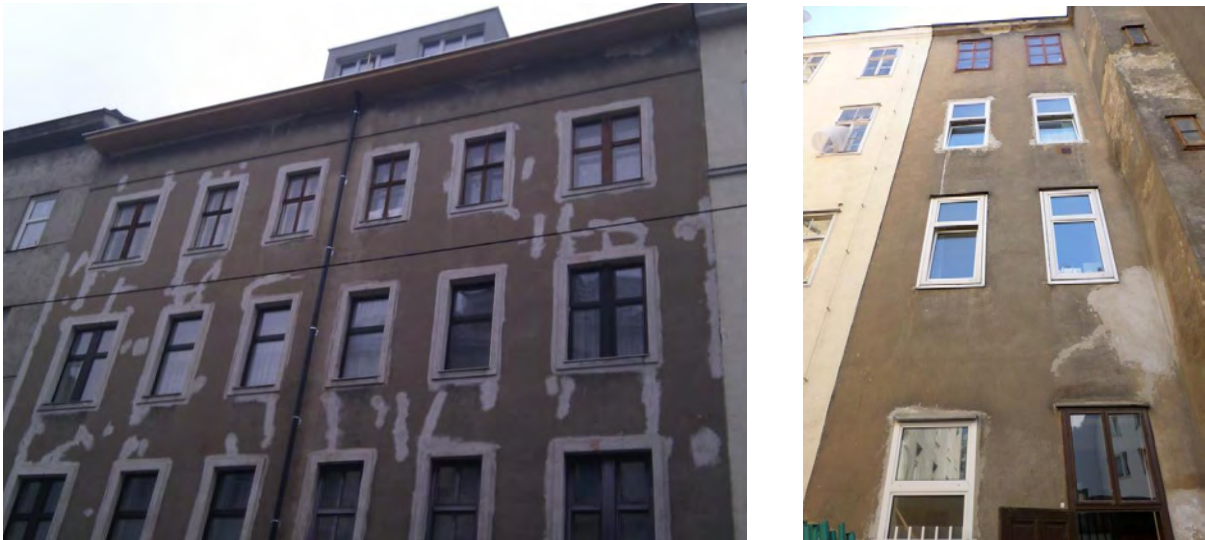
Die vorhandenen Fenster waren unterschiedlichster Bauart, siehe Abbildung 10. Die einzigen originalen Holzkastenfenster waren im Bereich der Straßenfassade der Wohneinheit Top 3 erhalten geblieben. Jene nach dem Krieg konstruierten Holzkastenfenster waren eine Fehlkonstruktion. Da kein Wetterschenkel an den Fensterflügeln vorhanden war, sind diese relativ rasch morsch und unbrauchbar geworden, und wurden größtenteils bereits in den 70er Jahren gegen Kunststoffenster getauscht.

Abbildung 10: Unterschiedliche Fenstertypen, -konstruktionen und -baustoffe in Straßen- und Hoffassade [Quelle: Andreas Kronberger]

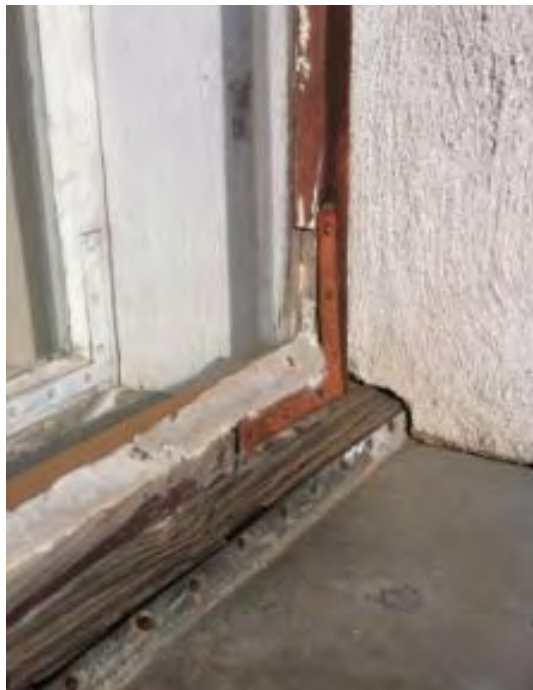
Abbildung 11: Zustand der noch vorhandenen Nachkriegsfenster vor der Sanierung [Quelle: Andreas Kronberger]

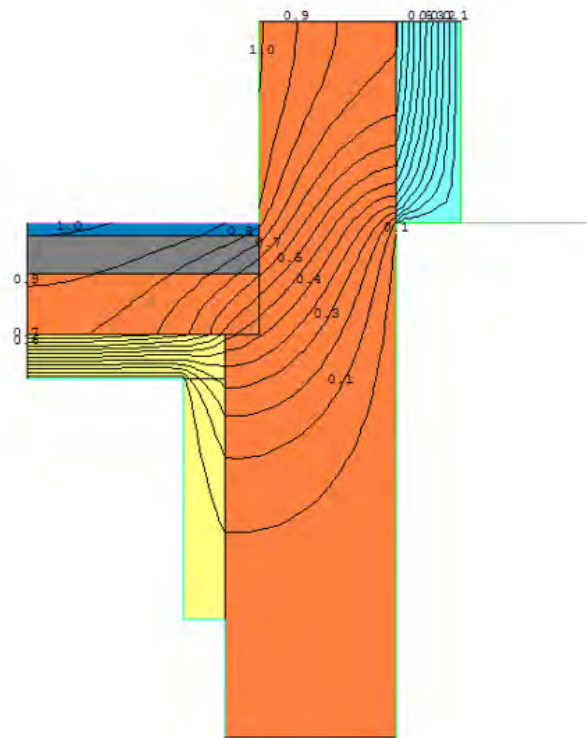
Tragende Außenwand - Kellerdecke (OHNE Kragendämmung außen / MIT Kragendämmung innen)

Abbildung 31: Isothermen-Darstellung. Wärmebrücke tragende Außenwand – Kellerdecke (ohne Kragendämmung außen und mit Kragendämmung innen) [Quelle: Schöberl & Pöll GmbH]

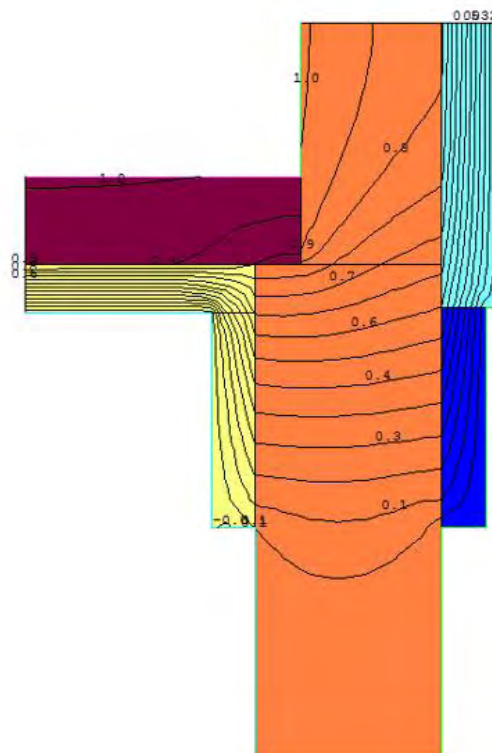
Tragende Außenwand - Kellerdecke (mit Kragendämmung außen und innen)

Abbildung 32: Isothermen-Darstellung. Wärmebrücke tragende Außenwand – Kellerdecke (mit Kragendämmung außen und innen) [Quelle: Schöberl & Pöll GmbH]

Zur Verbesserung der Wärmebrückensituation wurde entlang der Hoffassade, neben der Kragendämmung an der Innenseite der Außenmauer des Kellergeschosses zusätzlich der Perimeterbereich gedämmt. Als Dämmmaterial kamen 20 cm dicke XPS-G Hartschaumplatten ( $\lambda = 0,038 \text{ W/mK}$ ) zum Einsatz. Diese wurden über eine Höhe von ca. 1,5 m ins Erdreich eingebunden.

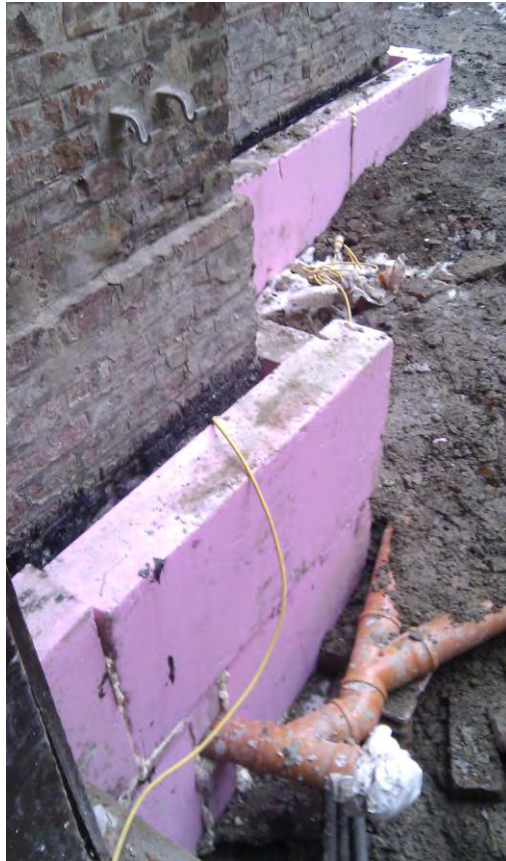
Abbildung 33: Perimeterdämmung entlang der Hoffassade vor Korrektur der optimalen Ausführung [Quelle: Ageres Baumanagement]

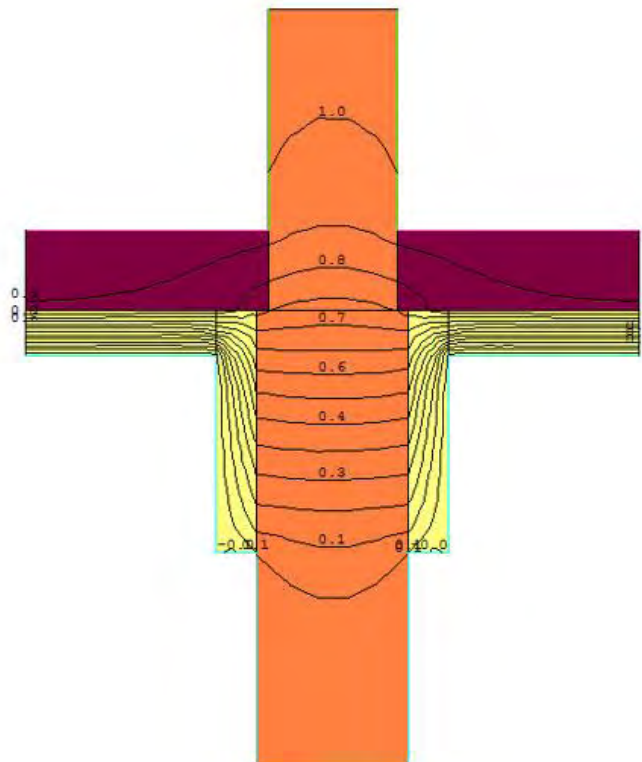
## Tragende Innenwände - Kellerdecke

Abbildung 34: Isothermen-Darstellung. Wärmebrücke tragende Innenwand – Kellerdecke [Quelle: Schöberl & Pöll GmbH]

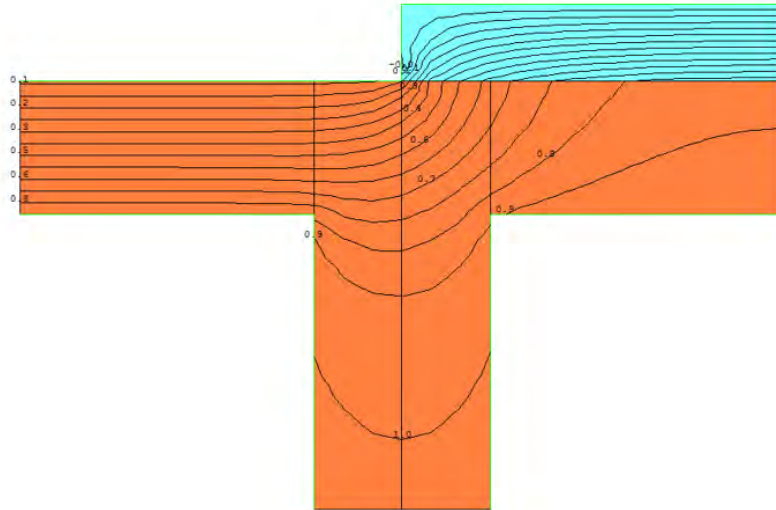
## Tragende Außenwand - Feuermauer

Abbildung 35: Isothermen-Darstellung. Wärmebrücke Außenwand – Feuermauer  
[Quelle: Schöberl & Pöll GmbH]

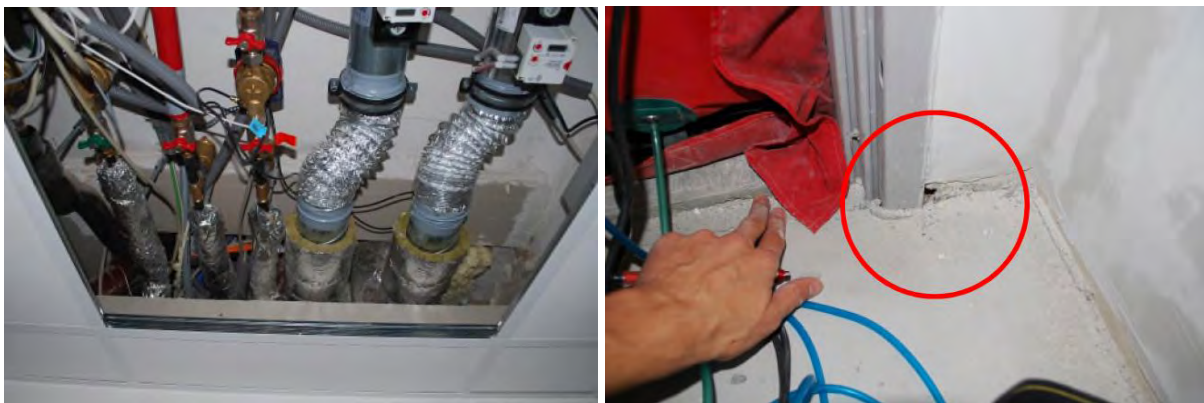
Eine der ersten Messungen einer Wohneinheit (Top 1-2) ergab eine Luftwechselrate n<sub>50</sub> von 1,6 h<sup>-1</sup>. Die während der Luftdichtheitsmessung durchgeführte Leckagensuche führte zum Ergebnis, dass insbesondere im Bereich von Elektroinstallation, abgehängten Decken, Vorsatzschalen in Sanitärbereichen, bei Durchdringungen von Lüftungsröhren und an Estrichfugen Undichtheiten vorhanden waren. Die Abbildungen 36 und 37 zeigen beispielhaft Leckagestellen in der Luftdichtheitsebene des Passivhauses Eberlgasse.

Abbildung 36: Fehlendes Weichschott beim Schachtabschluss (links) und Lufttritt im Bereich der Türzarge (rechts) [Quelle: Ingenieurbüro Filos]

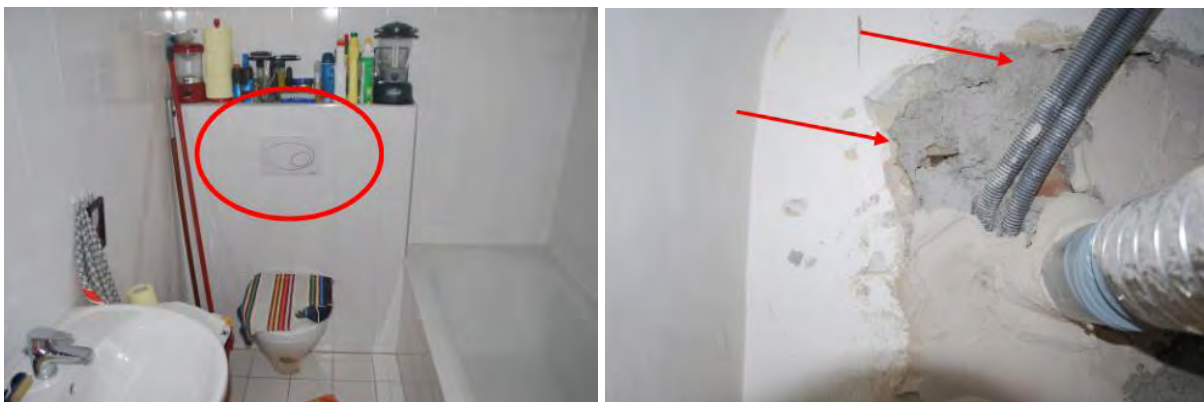
Abbildung 37: Lufttritt am Spülkastendrucker (links) und unzureichende Verputzung von Durchbrüchen (rechts) [Quelle: Ingenieurbüro Filos]
