# Sanierung Gründerzeit- gebäude Eberlgasse auf Passivhausstandard

Berichte aus Energie- und Umweltforschung

## 3/2015

Wien, Juni 2014

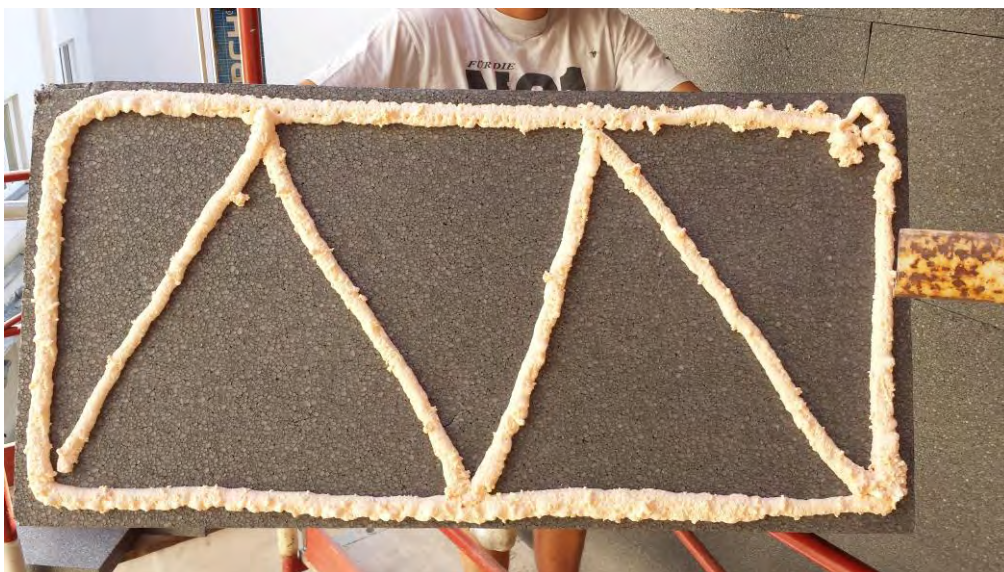
Das Anbringen der Dämmung erfolgte beim Projekt Eberlgasse in zwei Lagen. Die erste Lage mit einer Dicke von 8 cm wurde mittels Montagedübel und Verklebung auf den Bestandsputz fixiert. An diese wurde eine zweite 24 cm dicke Lage in Randwulst-Streifen-Verfahren geklebt, siehe Abbildung 18. Die Montageweise in Kombination mit der versetzten Verlegung der beiden Dämmplatten reduziert montagebedingte Wärmebrückenverluste.

Abbildung 18: Randwulst-Streifen Verklebung der zweiten Dämmstofflage  
[Quelle: Schöberl & Pöll GmbH]

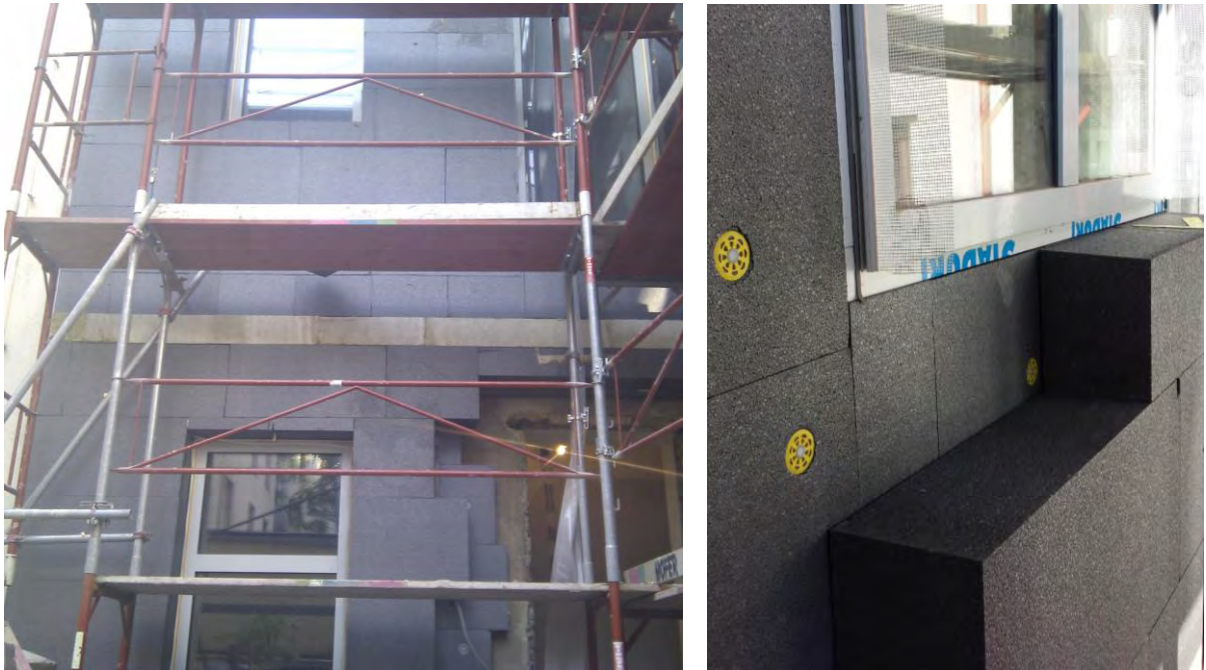
In Abbildung 19 ist der geschossweise angeordnete Brandschutzriegel aus Mineralwolle ersichtlich.

Abbildung 19: Zweilagige Fassadendämmung und geschossweiser Brandschutzriegel  
[Quelle: Schöberl & Pöll GmbH]

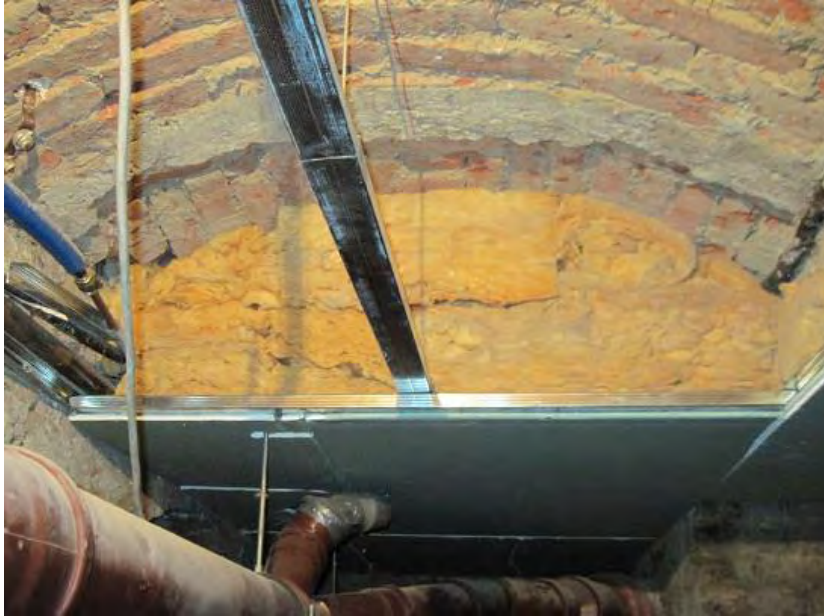
Die Trenndecke zum unbeheizten Keller wurde an der Unterseite gedämmt und weist einen U-Wert von im Mittel  $0,13 \text{ W/mK}$  auf. Um einen bündigen Anschluss der Dämmung besonders im Bereich der „Platzdecken“ zu gewährleisten, wurde mit flexiblen Kellerdämmplatten aus Mineralwolle (MW-W) mit einer durchschnittlichen Dicke von 29 cm und einem Lambdawert von  $0,039 \text{ W/mK}$  gearbeitet. Die Montage erfolgte mit Hilfe von abgehängten Deckensystemen, welche mit der Wärmedämmung ausgelegt wurden (Abbildung 20).

Abbildung 20: Dämmung der Kellerdeckenunterseite [Quelle: e7-Energie Markt Analyse]

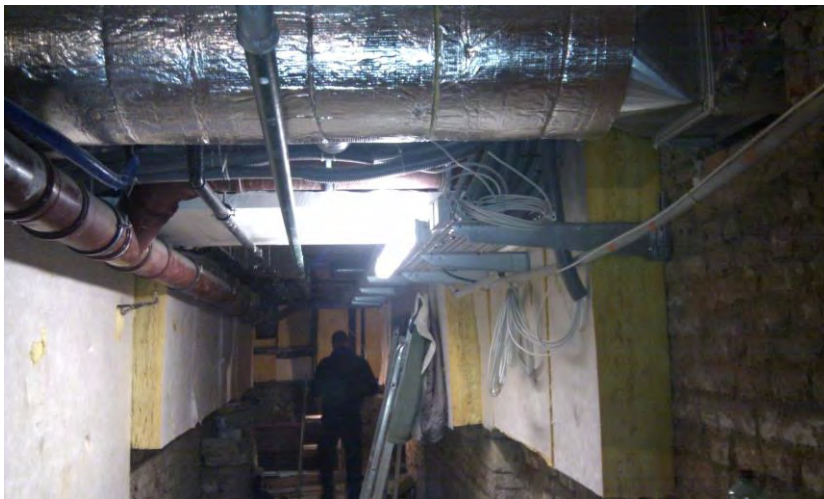
Zur Verbesserung der Wärmebrückensituation wurde eine 20 cm dicke Kragendämmung über eine Höhe von ca. 1,2 m an den Innenwänden und der Innenseite der Außenmauer des Kellergeschosses angebracht, siehe Kapitel 3.3.

Abbildung 21: Kragendämmung aus Mineralwolle [Quelle: Ageres Baumanagement]

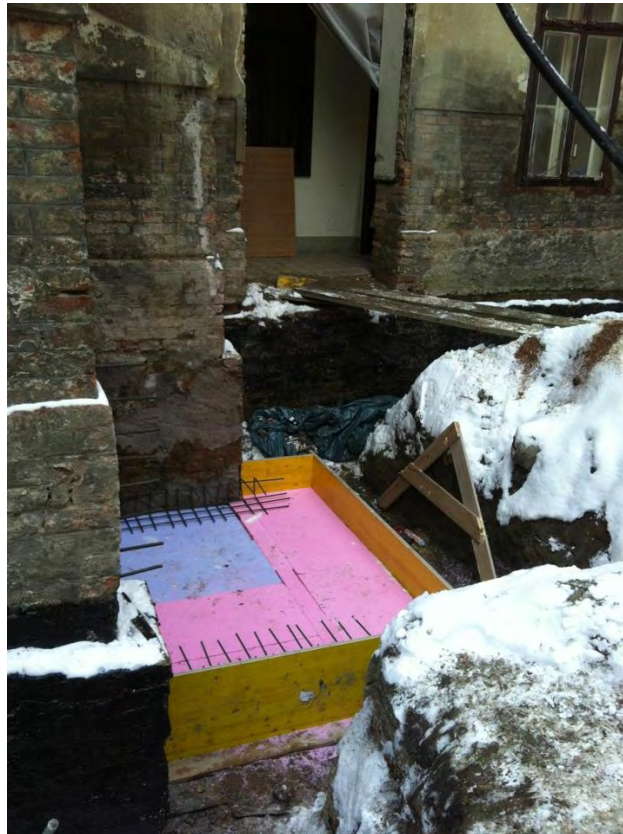
Die an das Erdreich anschließende Stahlbeton Bodenplatte des Aufzugsschachtes wurde an der Unterseite mit 24 cm XPS-G ( $\lambda = 0,038 \text{ W/mK}$ ) gedämmt. Zur Sicherstellung der optimalen Dämmstofflage erfolgte die Verlegung der Dämmplatten auf einer Sauberkeitsschicht. Wesentlicher Vorteil einer außengedämmten Bodenplatte ist es, einen vollkommen wärmebrückenfreien Anschluss an die Außenwände des Aufzugsschachtes auszubilden.

Abbildung 22: Dämmung der Bodenplatte des neuen Aufzugsschachtes [Quelle: Andreas Kronberger]

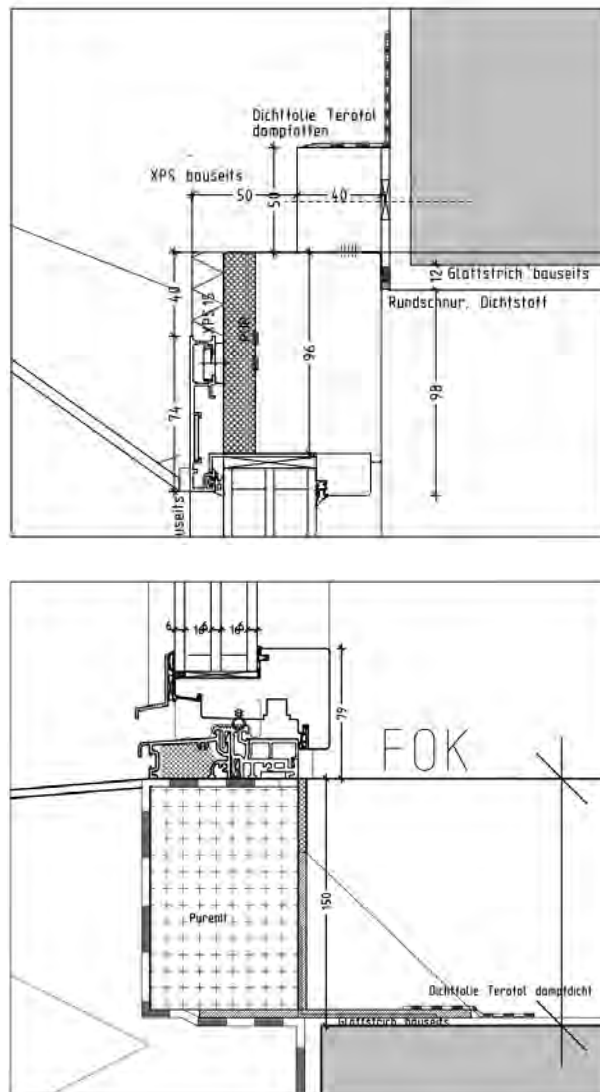
Analog zum Neubau ist bei der Passivhaus-Sanierung von Altbauten ein wärmebrückenarmer und dauerhaft luftdichter Fenstereinbau von großer Bedeutung. Die Fenster sollten vor dem bestehenden Mauerwerk in die Dämmebene positioniert werden, sodass der hochisolierende Fensterrahmen an das Wärmedämmverbundsystem anschließt und eine durchgehende Dämmebene gebildet wird. Zur Wärmebrückenreduktion der Einbausituation gilt es darüber hinaus den Fensterstock so weit wie möglich zu überdämmen. [FEI98, FEI03, SCH13]

Abbildung 25: Vertikalschnitt Fensteranschluss beim Projekt Eberlgasse [PSP Holz GmbH]

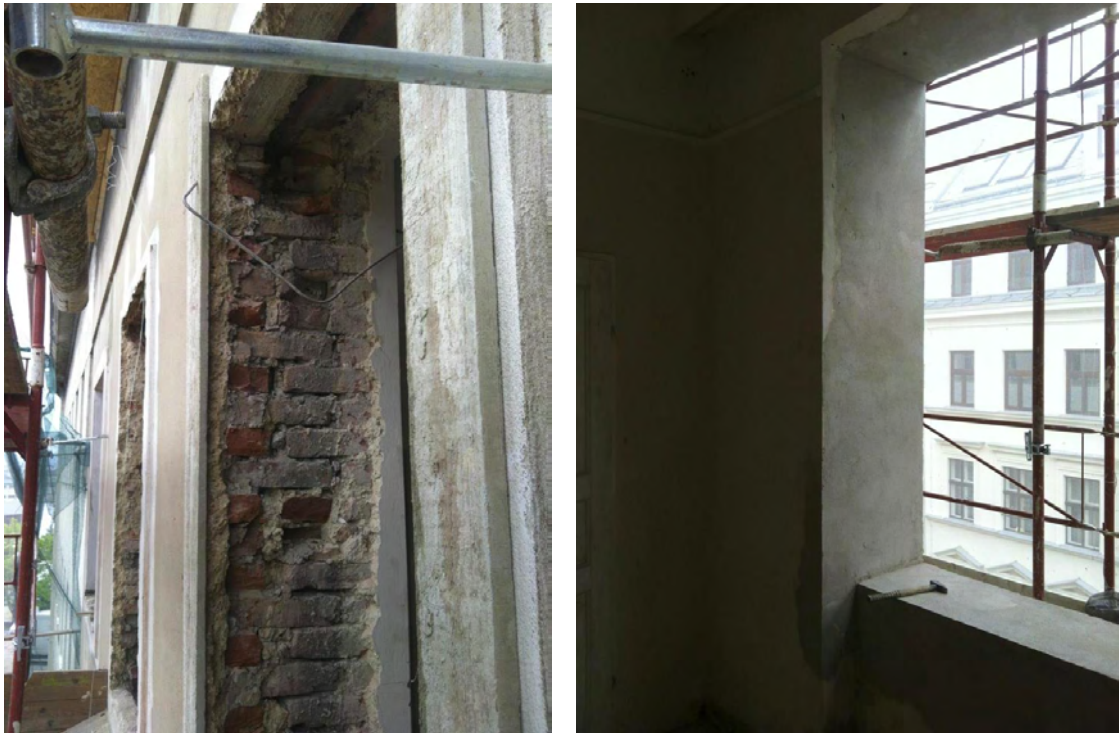
Abbildung 26: Fensterabbruch (links) und Glatzstrich (rechts) [Quelle: Andreas Kronberger]

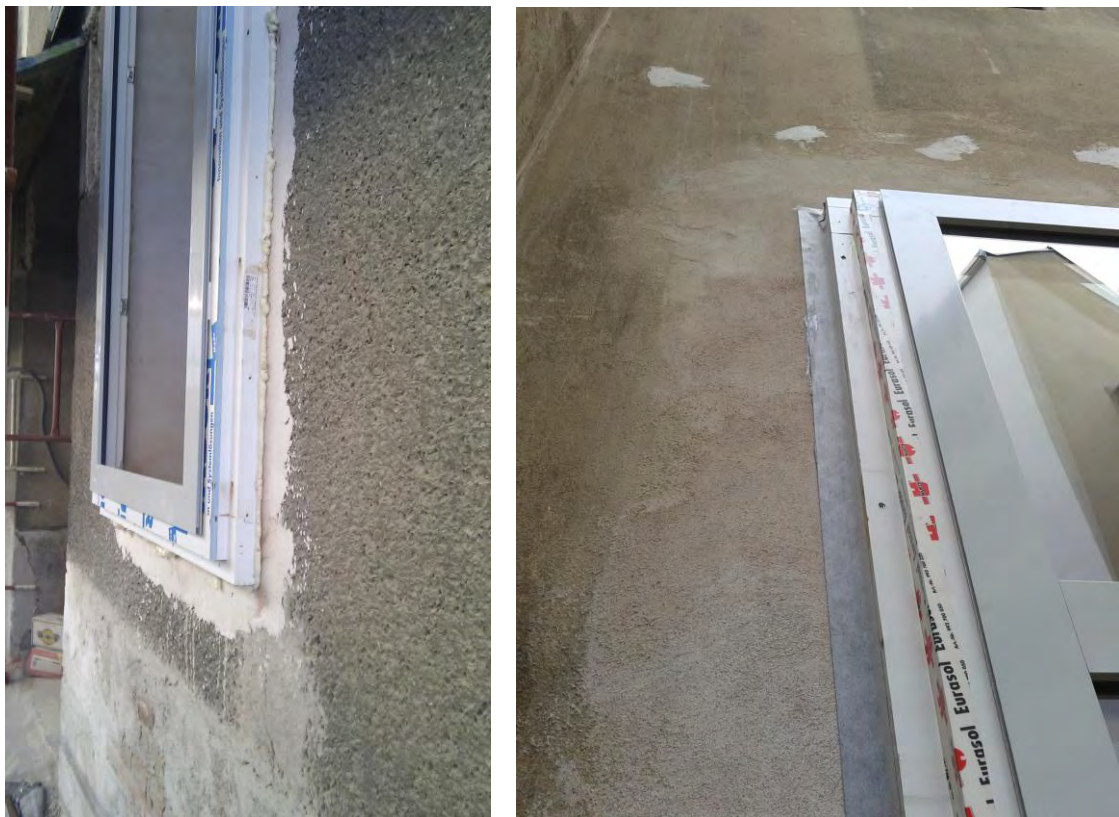
Beim Demonstrationsprojekt Eberlgasse wurden die Fensterprofile vor der Ebene des Wandbildners und mit geringem Versatz bzw. Überstand (ca. 5 cm) von der Außenputzkante der Rohbauöffnung angeordnet. Die so ausgebildete Einbaufuge gewährleistet einen schalltechnisch korrekten Einbau. Die Fenstermontage selbst erfolgte von außen durch Verschraubung der Fensterstöcke mit dem Mauerwerk. Die Fuge zwischen Stock und Mauerwerk wurde allseitig mit HFKW-freiem PU-Schaum ausgefüllt. Für die Ausbildung eines dauerhaft luftdichten Fenstereinbaus wurde vor der Montage ein Glattstrich bis zur Klebefläche der äußeren winddichten Abklebung hergestellt. So wird sowohl für den inneren luft- und dampfdiffusionsdichten Anschluss zwischen Fenster und Innenputz (Rundschnur und Dichtstoffuge) als auch für den äußeren winddichten und dampfdiffusionsoffenen Bauanschluss an der Stockaußenseite (Dichtfolie mit Selbstklebestreifen) ein ordnungsgemäßer Untergrund geschaffen. Vor dem Abkleben erfolgte eine fachgerechte Untergrundvorbehandlung (Primer) zur Staubbindung.

Abbildung 27: Fenstermontage vor das Mauerwerk (links) und winddichter Fensteranschluss (rechts) [Quelle: Schöberl & Pöll GmbH]

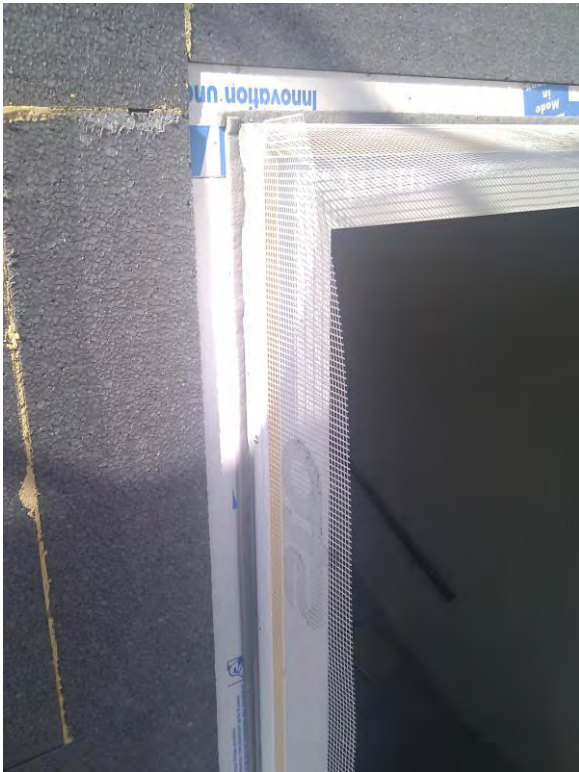
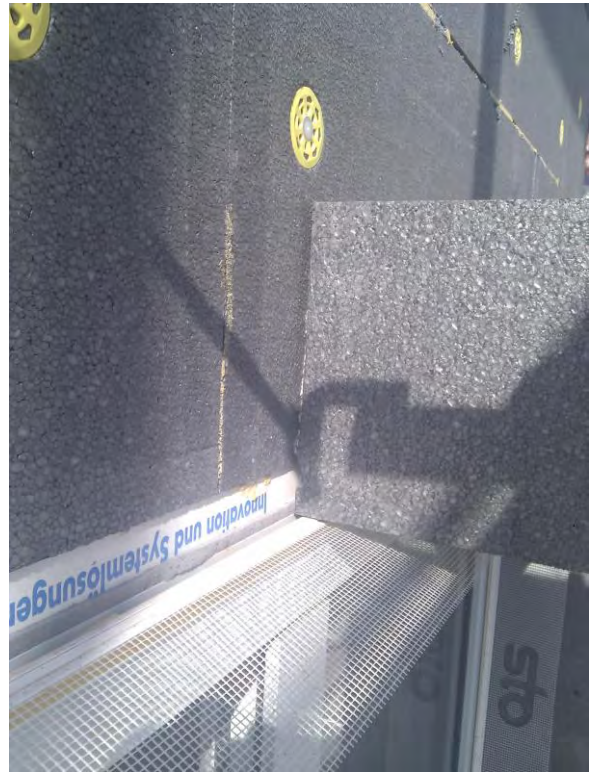
Abbildung 28: Positionierung der Fenster in der Dämmebene (links) und Überdämmung des Fensterstockes (rechts) [Quelle: Schöberl & Pöll GmbH]

Die zweite Lage der Wärmedämmung überdeckt den Fensterstock um ca. 7 cm. Durch die Überdämmung des Fensterstockes würde es zu einer höheren Laibungs-Verschattung kommen, welche durch eine leichte Abschrägung der Dämmung im Bereich der Fensterlaibung kompensiert wurde. An der dünnsten Stelle der Abschrägung beträgt die Dämmdicke ca. 10 cm (siehe Abbildung 30). Die Abschrägung des WDVS führt zu einer Verbesserung der Belichtungssituation und erhöht die jährlichen passiven Solarerträge.

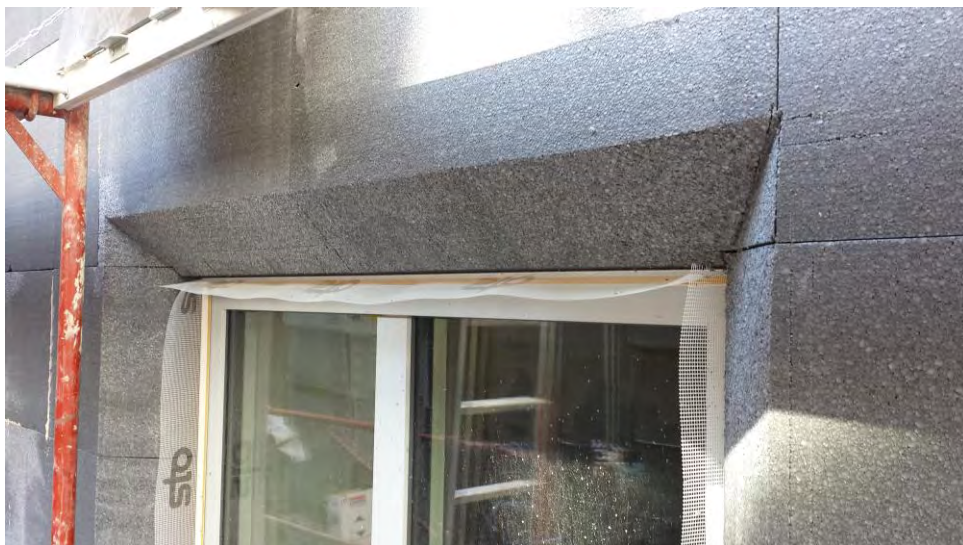
Abbildung 29: Abschrägung der Dämmung im Bereich der Fensterlaibung [Quelle: Schöberl & Pöll GmbH]

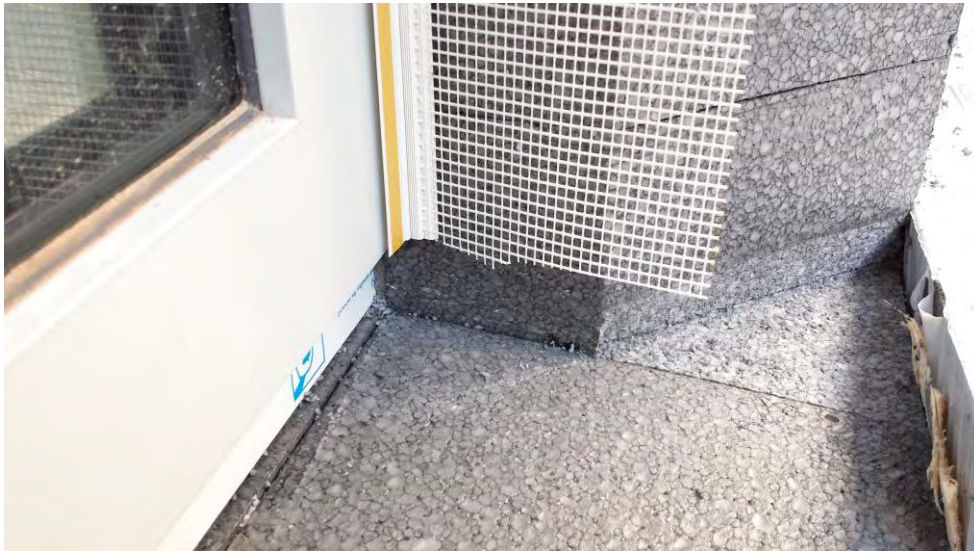
Abbildung 30: Detail der Abschrägung der Dämmung im Bereich der Fensterleibung  
[Quelle: Schöberl & Pöll GmbH]

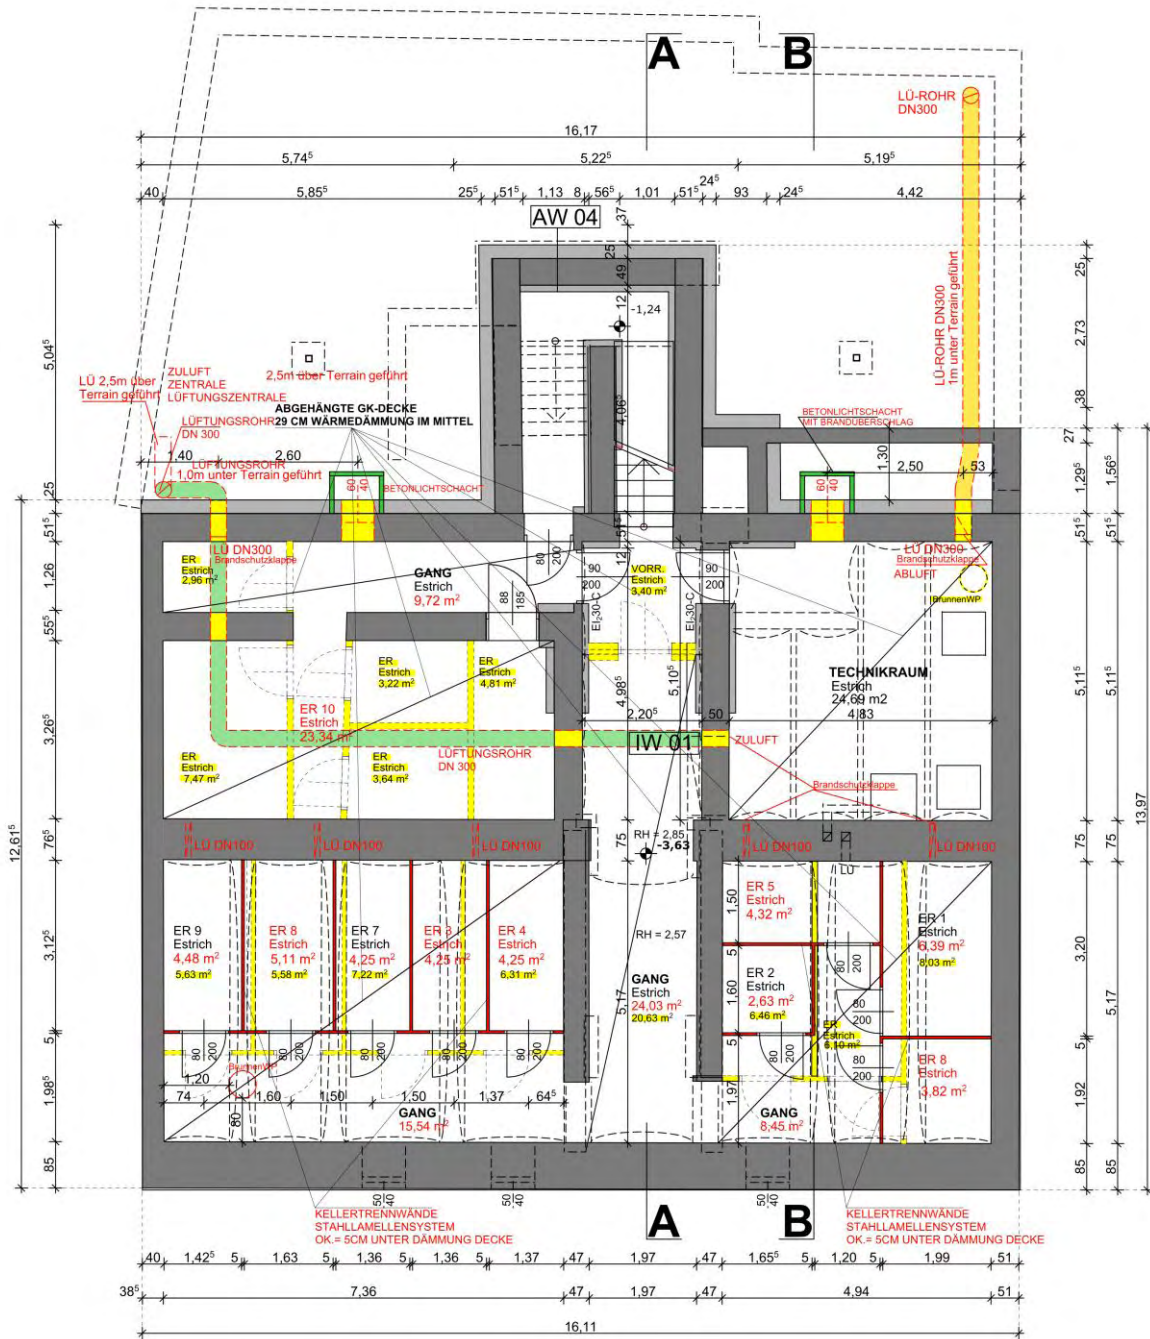
Die Außenluftansaugung und Fortluftausblasung befinden sich in den gegenüberliegenden Ecken des Innenhofes. Durch deren Positionierung (siehe Abbildung 38) wird der

Mindestabstand gemäß ÖNORM EN 13779 (2007) eingehalten und eine Rezirkulation und Wiederansaugung von Fortluft über die Außenluftansaugung verhindert.

Abbildung 38: Grundriss Kellergeschoß mit Lage der haustechnischen Komponenten [Quelle: Ageres Baumanagement]
